# COMUNE DI FOSDINOVO

Progetto di recupero dell'edificio denominato  
"Centro Polivalente" del Comune di Fosdinovo  
(MS) sito in località Fosso.

### PROGETTO ESECUTIVO

A - RELAZIONE GENERALE

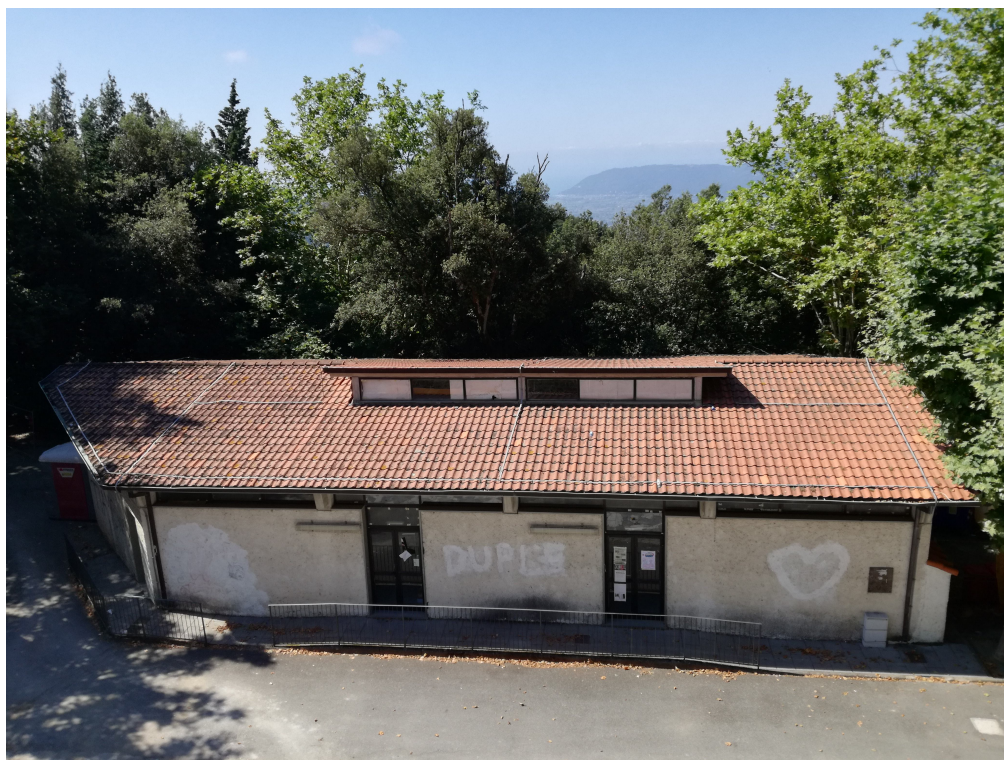
Il rilievo geometrico, ha permesso di verificare l'effettiva corrispondenza con il progetto architettonico e strutturale agli atti e al contempo di condurre un esame visivo che non ha evidenziato lesioni o rilevanti deterioramenti agli elementi della struttura. Lo stato di

conservazione generale del fabbricato risulta buono ad eccezione del crollo della parte terminale della scala esterna in conglomerato cementizio che comunque risulta indipendente dalla struttura principale.

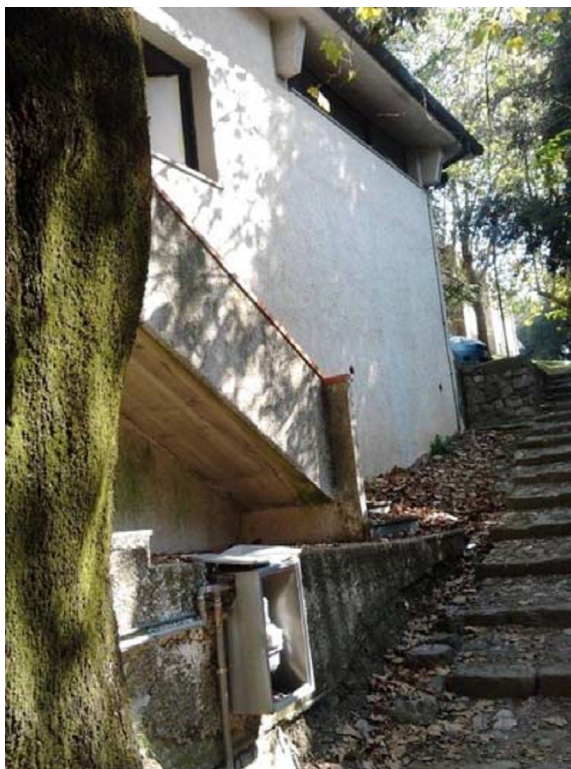
In corrispondenza del locale seminterrato, e quindi della parete controterra in c.a., la struttura di fondazione risulta essere una platea di spessore di 30 cm.

Lungo il perimetro di valle del corpo "polivalente" le fondazioni sono costituite da travi e setti in c.a. di altezza pari a 3,20 m.

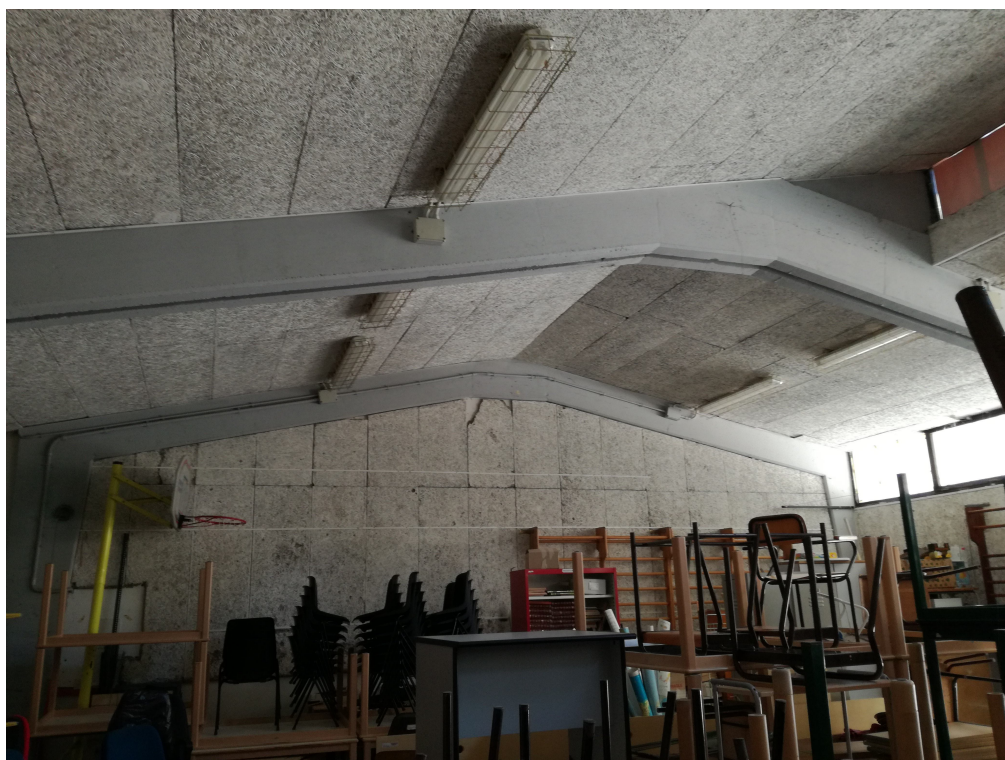
La struttura portante è costituita da 6 portali con interasse di circa 4,55 m collegati da travi di bordo. A sud ovest si individuano due livelli di cui quello inferiore, di dimensioni nettamente minori al superiore, è realizzato con setti portanti in cemento armato ed è in parte contro terra (lato nord).

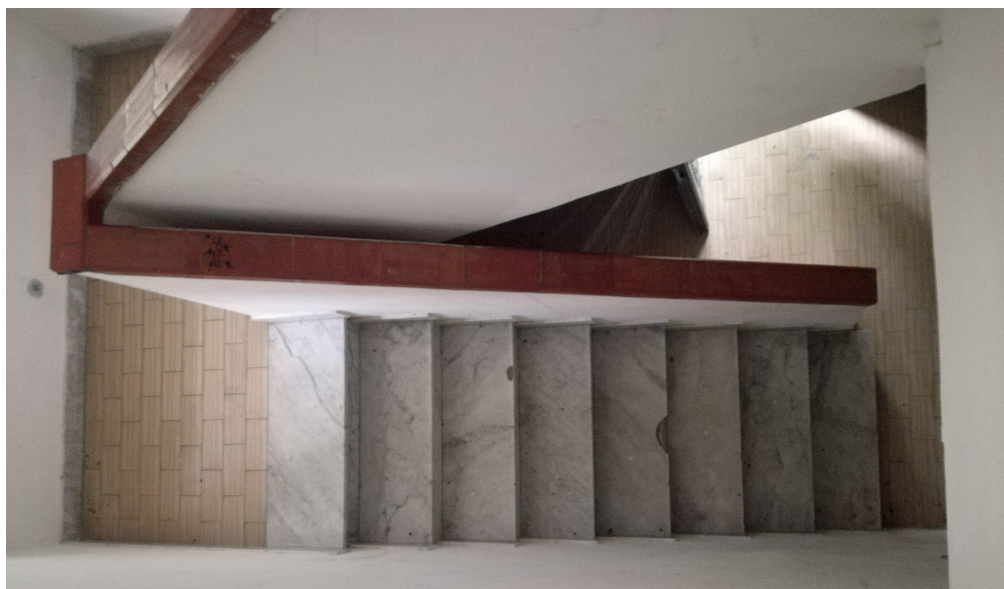
La scala interna di collegamento è realizzata tramite soletta rampante dello spessore di circa 15 cm.
