# COMPLETAMENTO E ADEGUAMENTO DEL CAMPO SPORTIVO DI VIA BORGHETTO SITO IN CANIPAROLA

**Luogo di intervento**  
Via Borghetto - Caniparola di Fosdinovo

**Committente**  
**Comune di Fosdinovo**  
Via Roma, 2, 54035  
Fosdinovo - MS

# PROGETTO ESECUTIVO RELAZIONE GENERALE

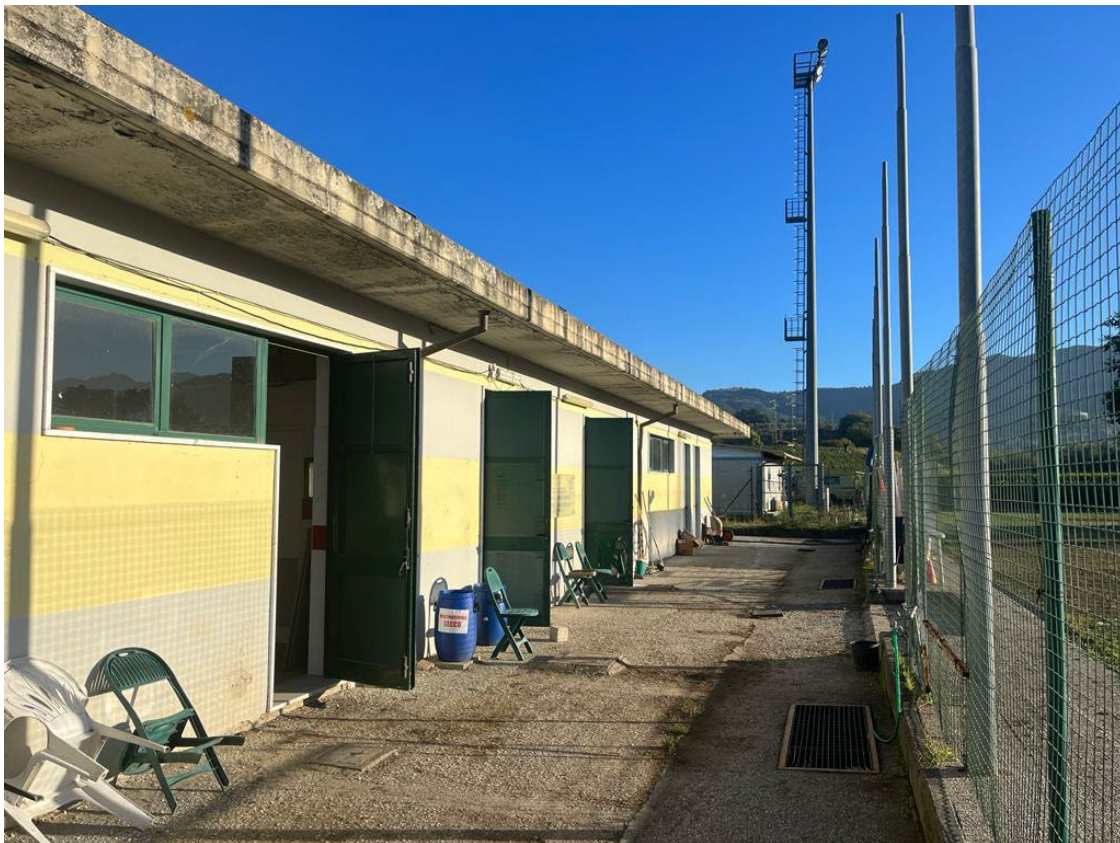
Prospetto principale

L'edificio presenta strutture portanti in elevazione in c.a. e una copertura piana costituita da solaio in laterocemento. La copertura piana è completata da un massetto delle pendenze con soprastante guaina impermeabile in bitume. Le pareti esterne sono costituite da un rivestimento in blocchi in laterizio, finiti al civile, con infissi esterni in alluminio, senza taglio termico.

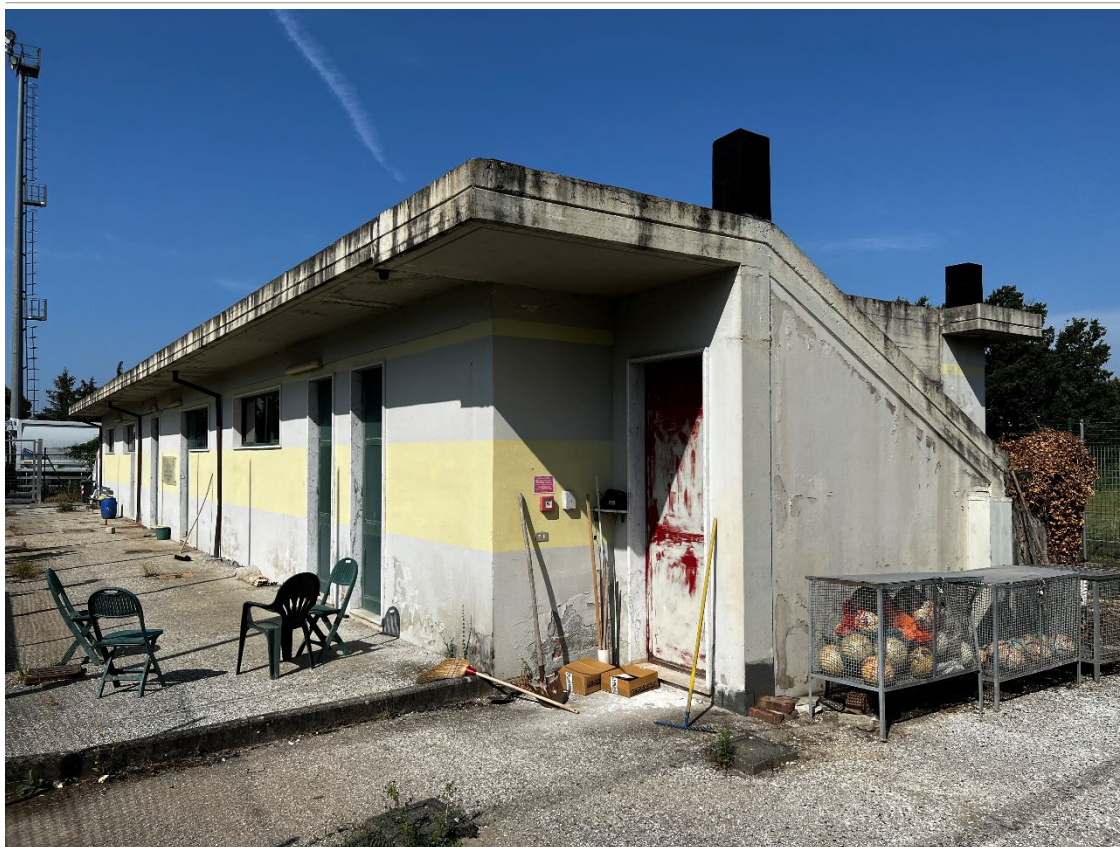
Prospetto laterale

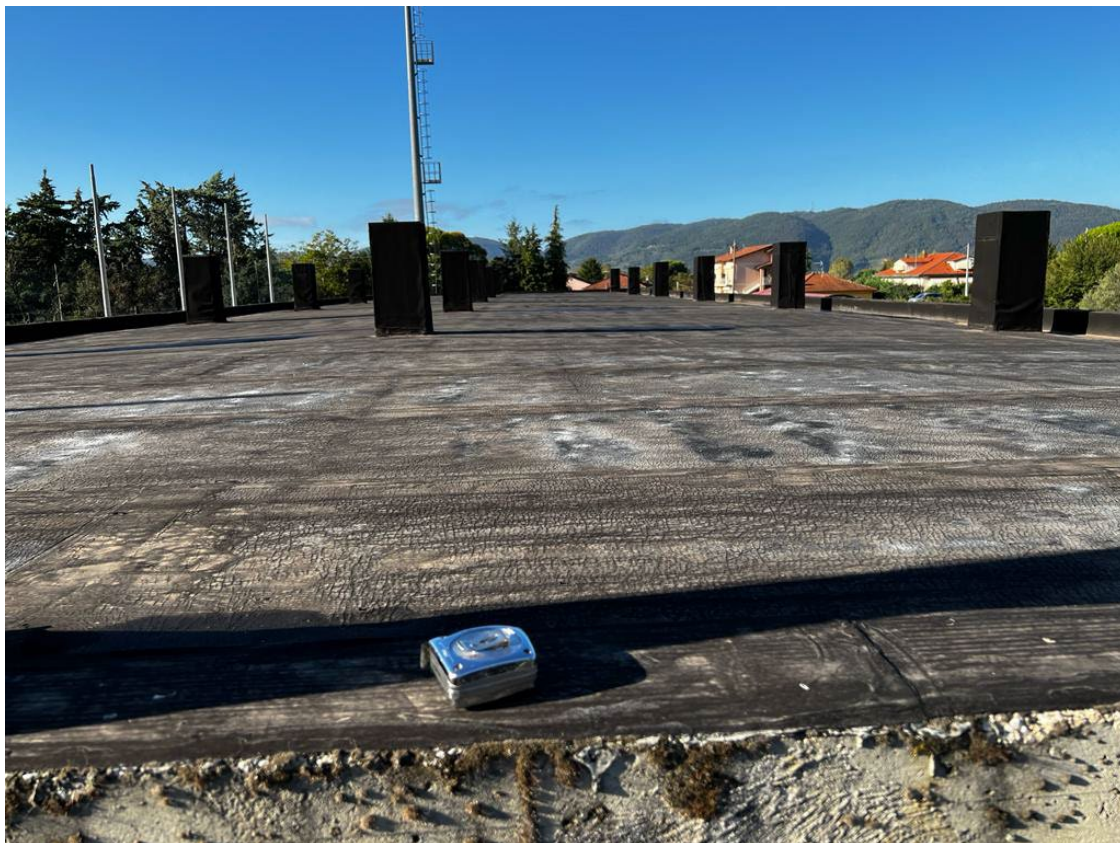
Impermeabilizzazione in copertura

Prevedendo l'isolamento in copertura, vengono inoltre risolti tutti problemi di infiltrazione d'acqua, mediante il rifacimento del massetto porta pendenze e delle relative guaine soprastanti, prevedendo la posa in opera di lattoneria a corredo e pluviali in alluminio preverniciato, ad oggi non presenti, al fine di preservare la durabilità degli sporti di gronda e della facciata stessa, che verrà riqualificata mantenendo inalterate le caratteristiche di finitura, colorazione presenti.

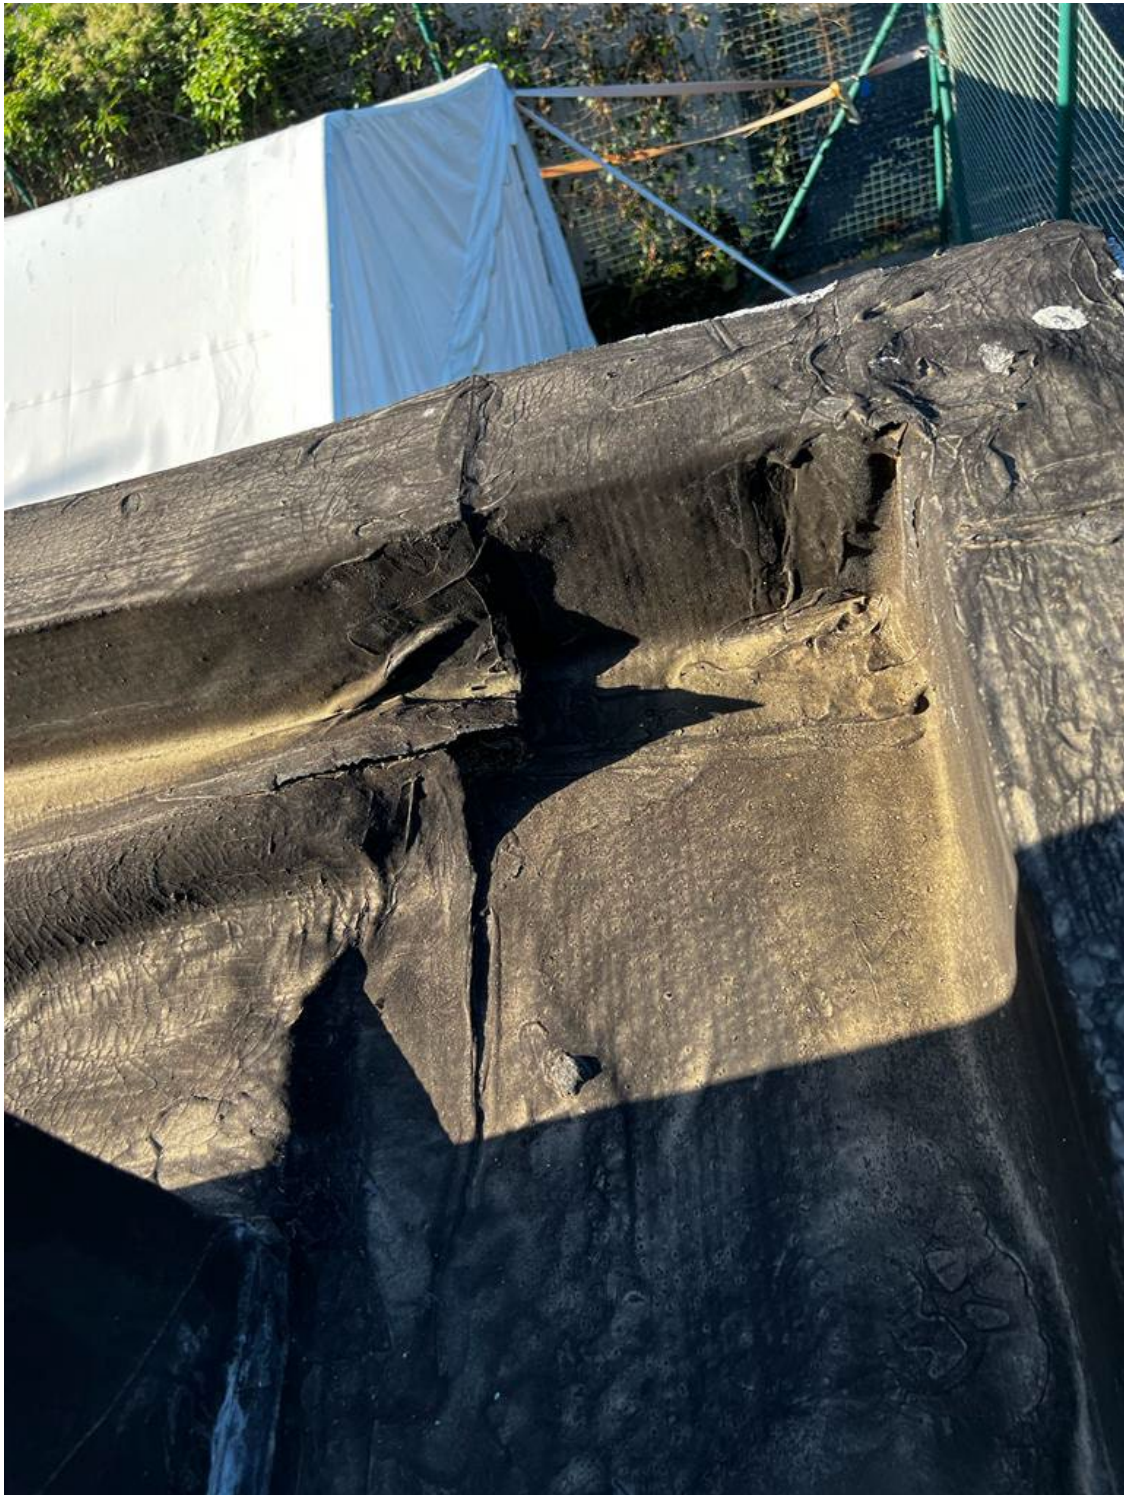
Criticità diffuse di ammaloramento delle guaine e distacchi delle stesse con conseguenti diffuse infiltrazioni all'interno dei locali spogliatoi.

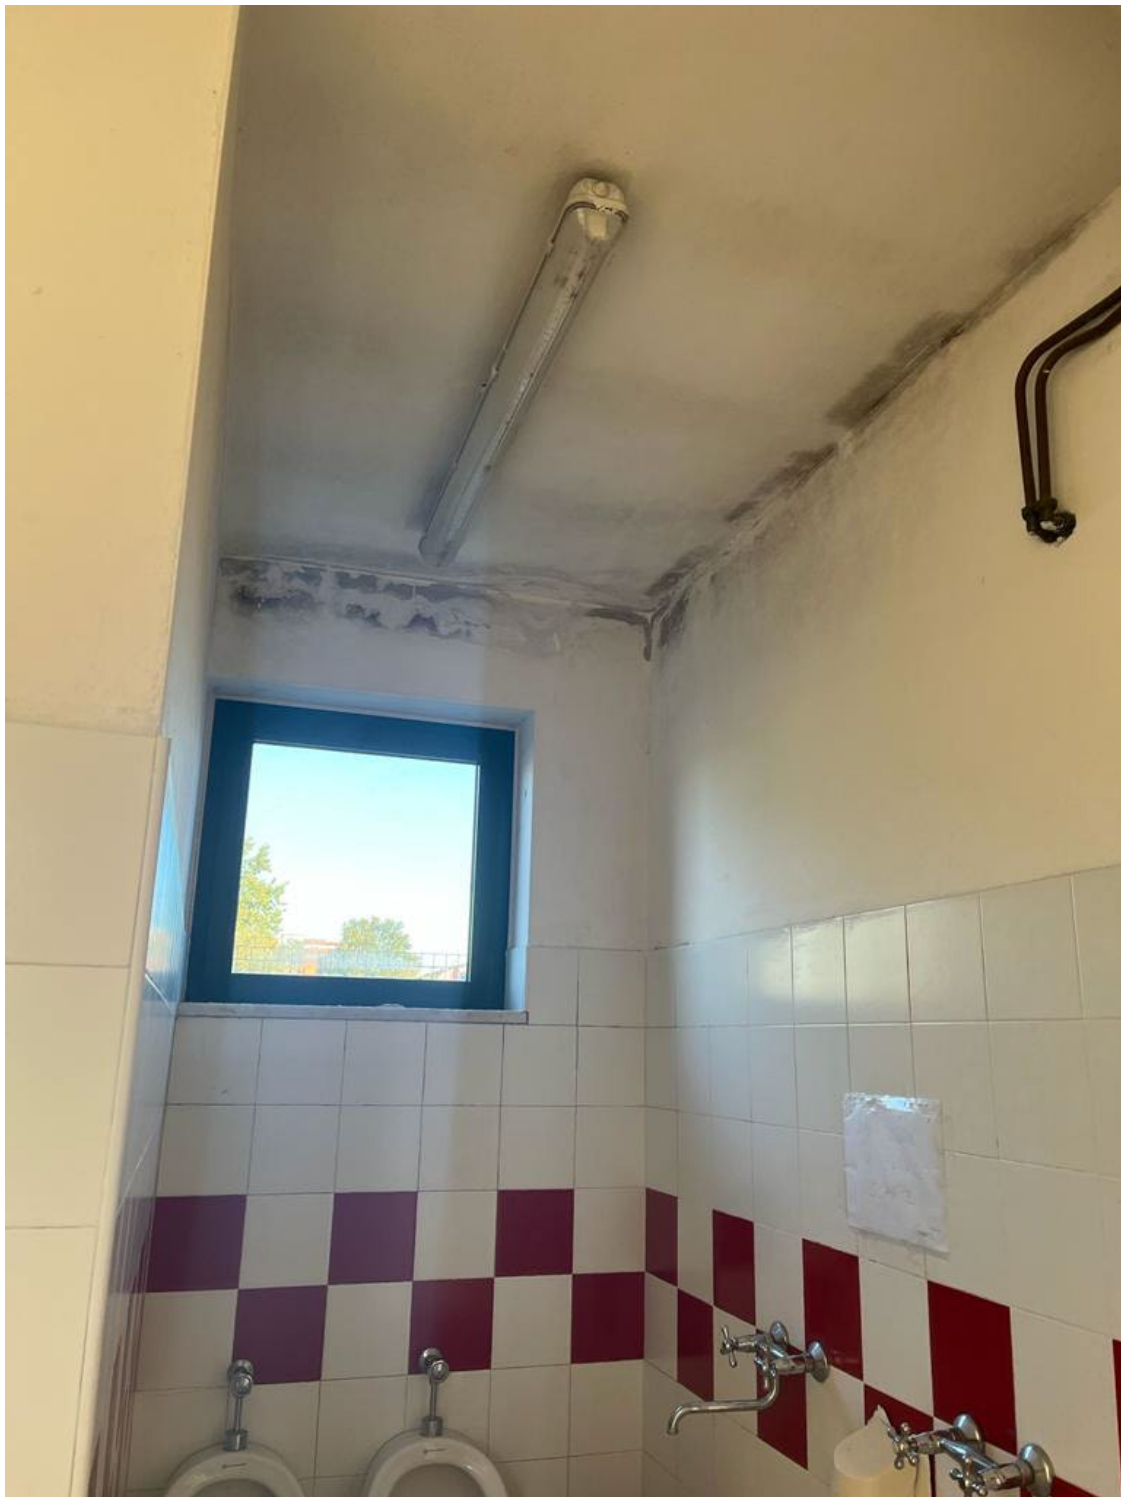
Evidenti infiltrazioni diffuse nei locali interni

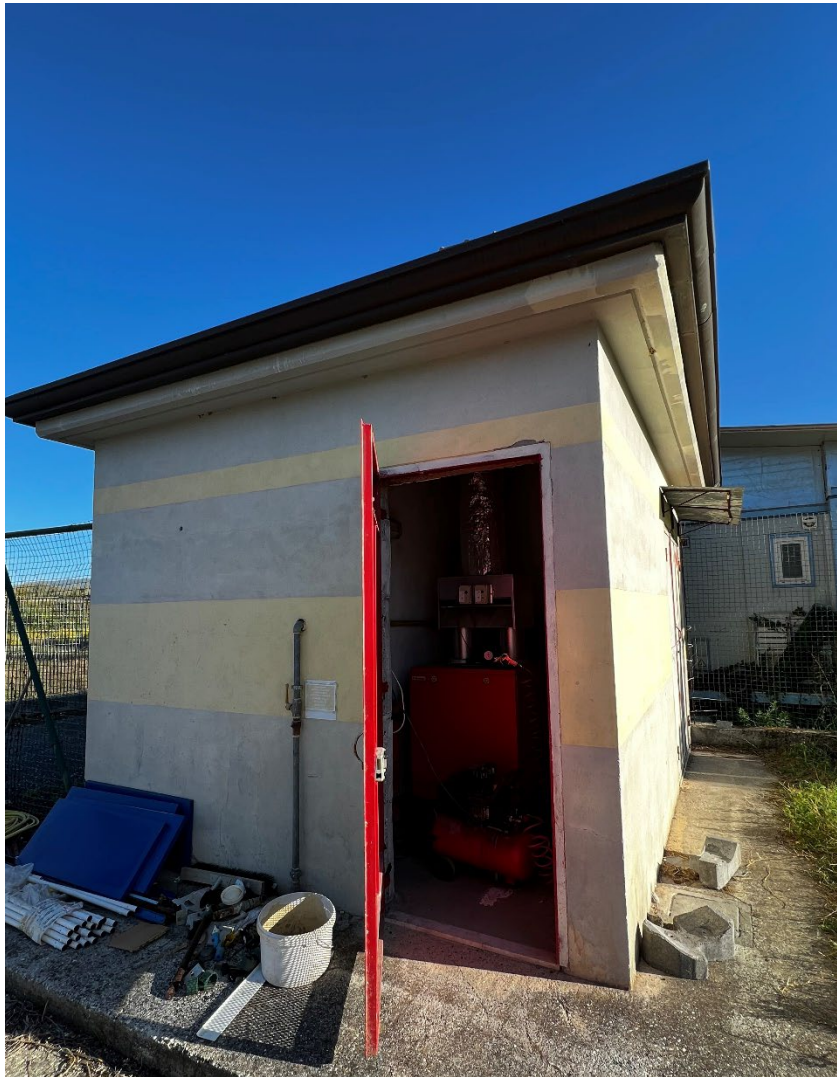
Attuale locale tecnico

L'impianto termico *ante operam* è costituito da una caldaia a gas metano (Immergas Ares 43 Duplex) con potenza termica utile nominale  $P_n \text{ max } 100 \text{ kW}$ , per il riscaldamento con termosifoni e la produzione dell'acqua calda sanitaria. Il generatore è collocato nell'edificio limitrofo, mentre nel locale tecnico attiguo all'infermeria si trovano i dispositivi accessori: scambiatore termico, serbatoio di accumulo, vasi di espansione, collettori, pompe, circolatori, ecc.

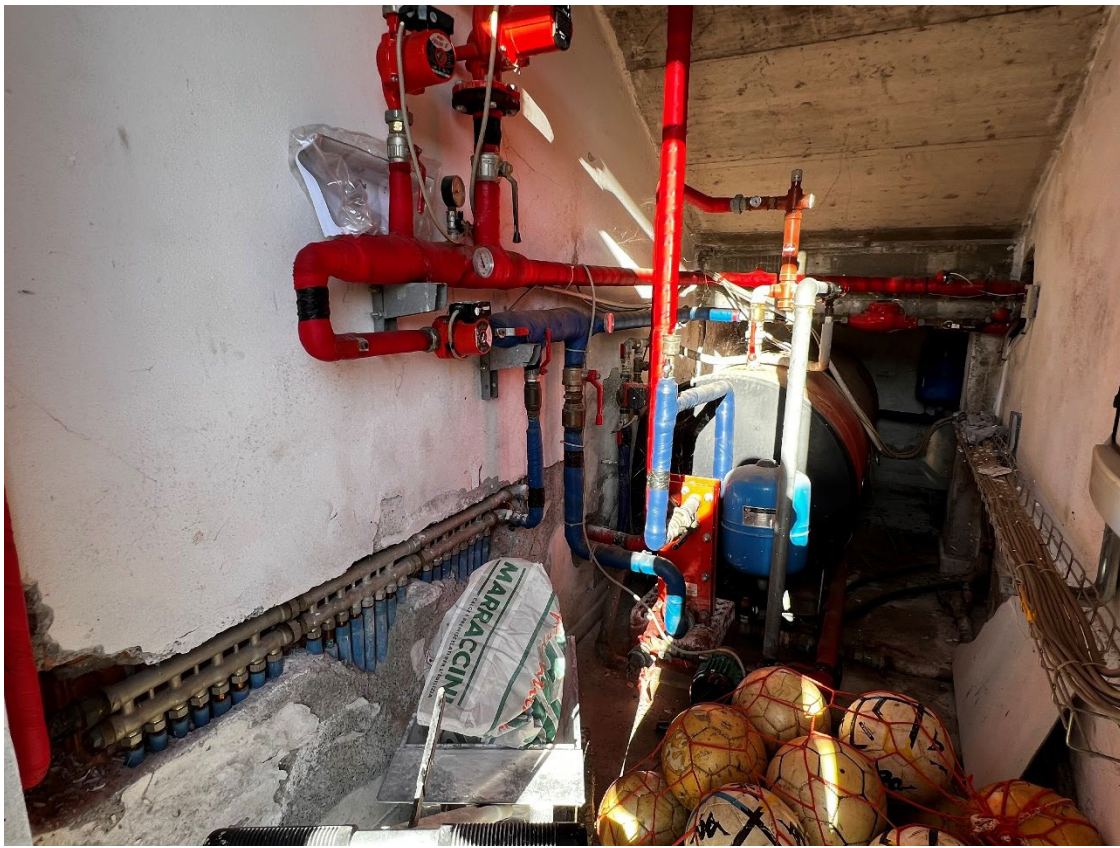
Locale pompe ed accumulo

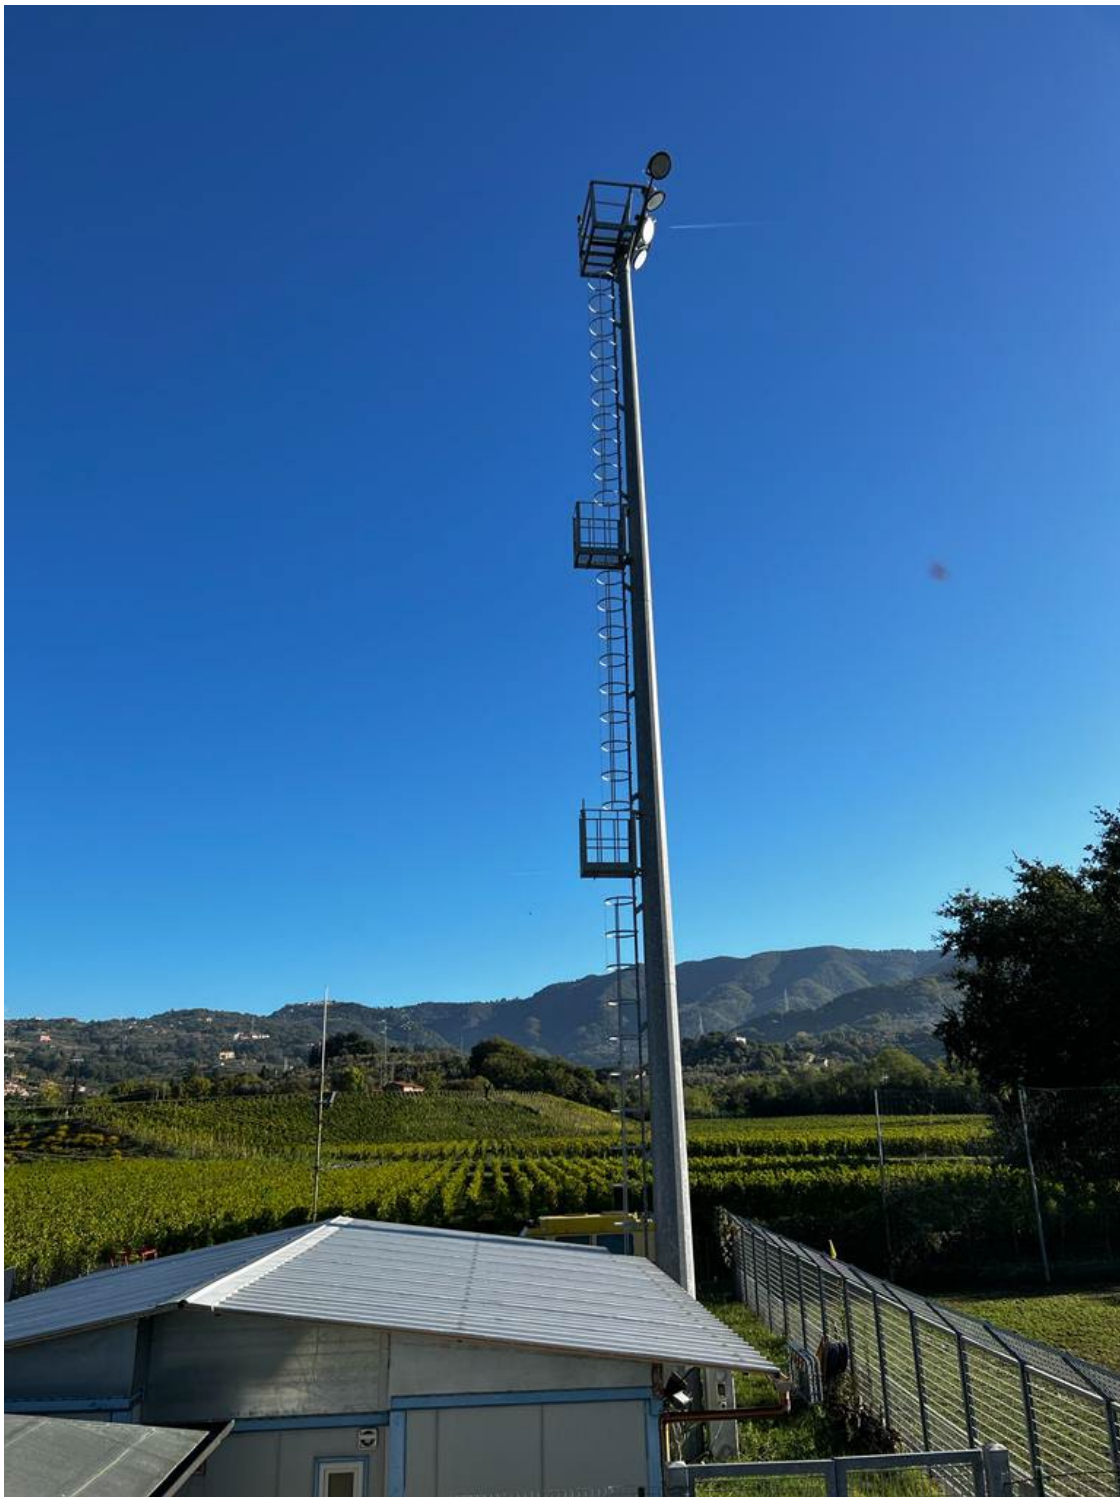
Torri faro – illuminazione del campo sportivo
